# 太陽光発電所 Before/After 改善事例集

## 事例：D-001

### 高圧発電所（1.2MW）の是正工事例

資料提供）日本太陽光発電検査技術協会(J-PITA)

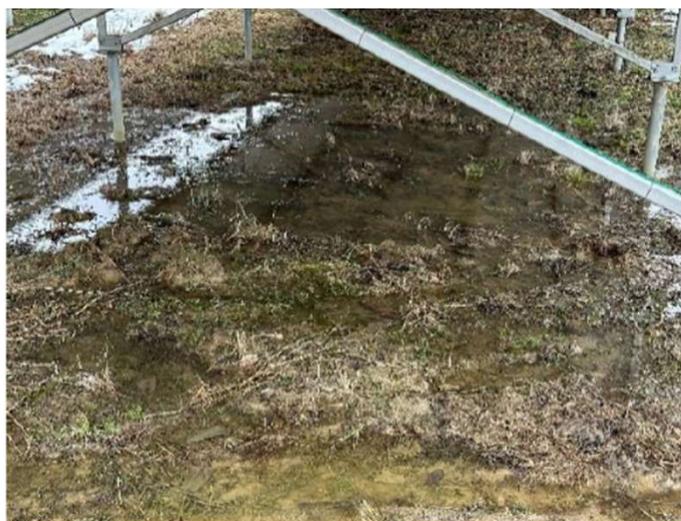
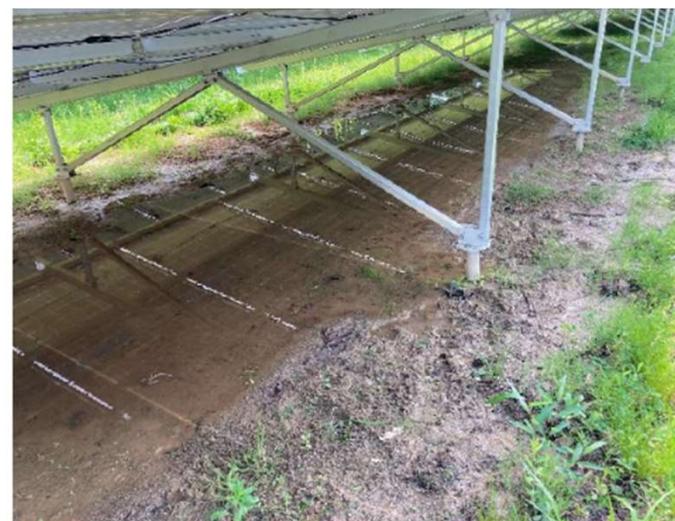
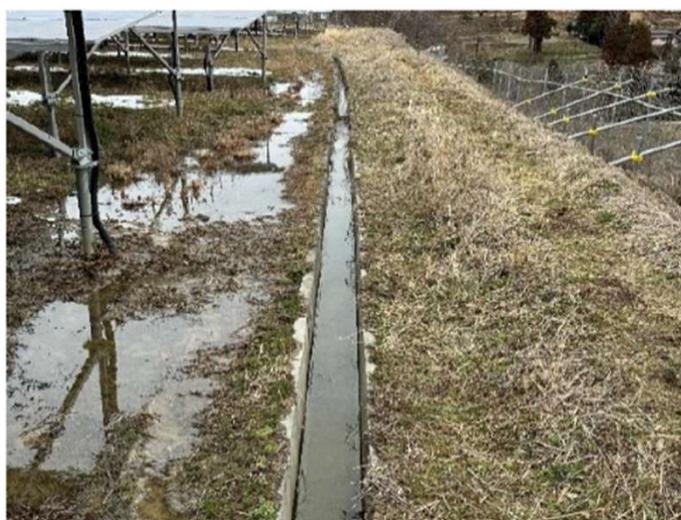
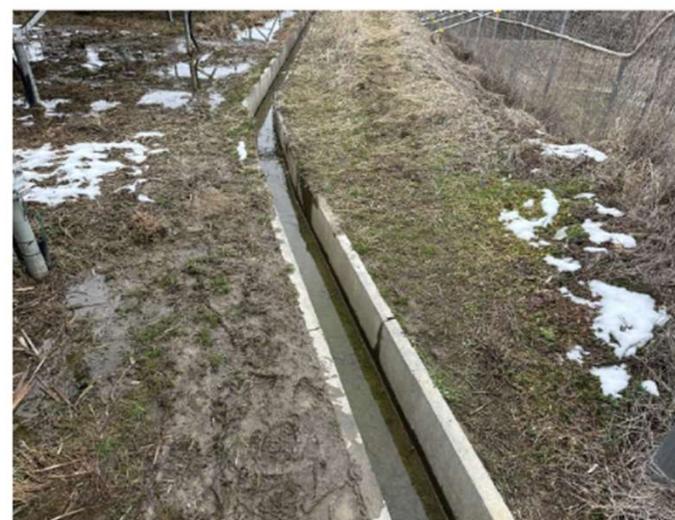
Before

事例No.	対象項目	問題点
D-001	土木・地盤	<ul style="list-style-type: none"><li>敷地内排水対策が不十分のため、軟弱地盤化による不同沈下発生</li><li>土砂流出問題、路肩崩壊リスク</li></ul>

是正工事前、水溜まりやU字構に水が溜まっている様子

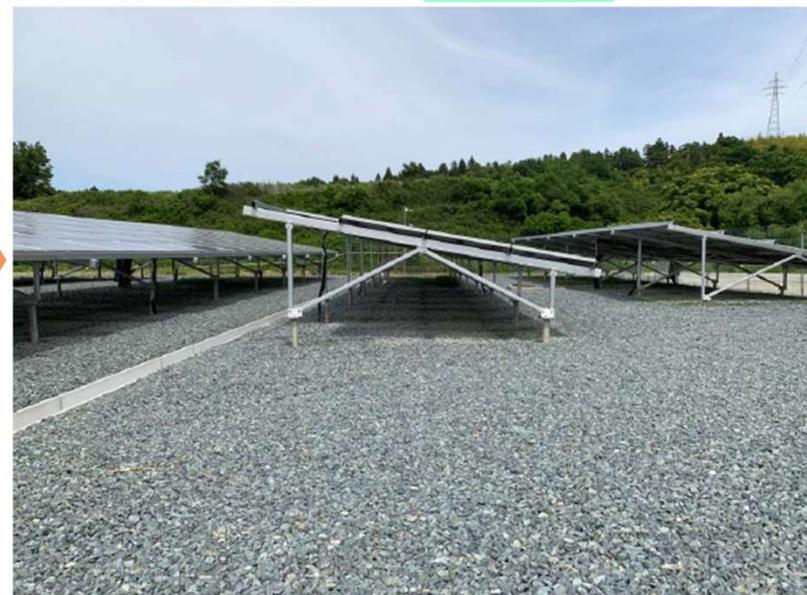
①東西U字溝新設是正 After

架台下部の土地はU字溝に向かって傾斜が付けられており、以前のような水たまりは確認されない。土砂流出防止のため5cm厚に砂利を敷設

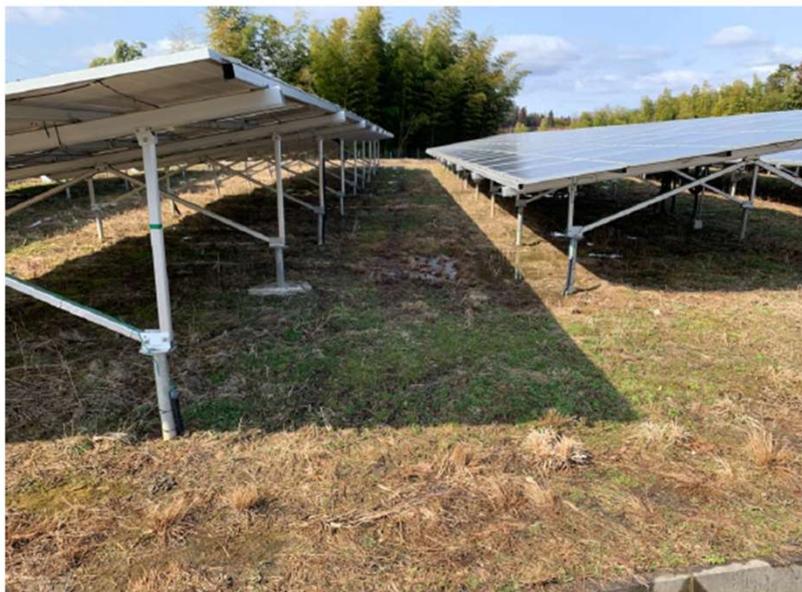
③発電所内全域雨水排水改修 **Before**

水たまりができ、軟弱地盤化したエリアでは不同沈下が発生しており、根巻による処置がなされていた。

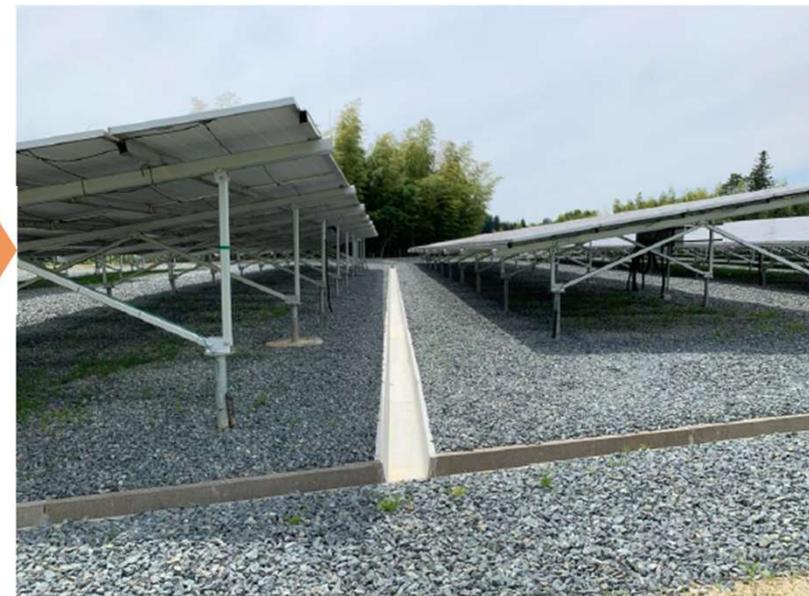
③発電所内全域雨水排水改修 **After**

改修後の排水は敷地全域の勾配調整によってスムーズに流れ、敷地内の水たまりは見られない。

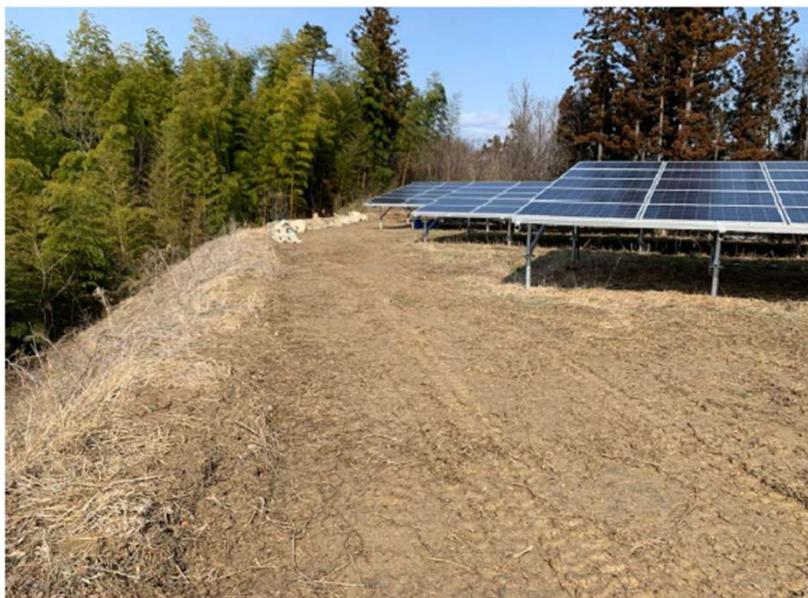
④堰堤の再形成・法面植生 **Before**

法面の崩壊のリスク  
があった部分の堰堤  
を再形成し、雨水が  
敷地内に流れ込むよう  
に勾配も工夫した。
