# 太陽光発電所 Before/After 改善事例集

事例: D-003 杭基礎周辺の余盛対策

#### 杭基礎の引抜強度改善策

事例No.	対象項目	問題点
D-003	土木·地盤	・杭基礎の周囲が水に浸かり、杭と地盤の間に水が浸入して引抜強度が 低下する

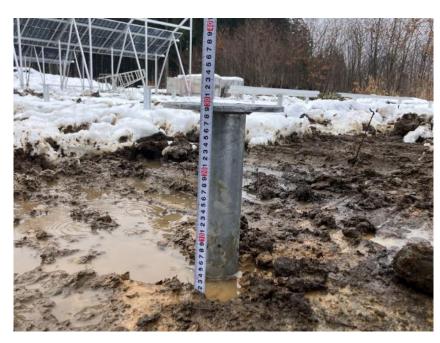
是正工事前、杭周辺が水に浸かっている様子 **Before**

杭と地盤との間に水が侵入し、土中の 含水率が高くなっている状態。

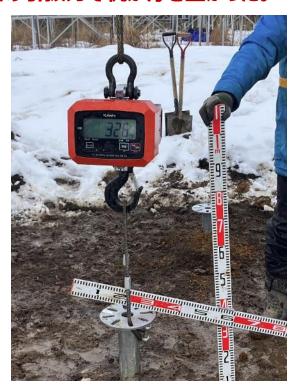
杭長さ:2,000mm、埋込深さ:1,700mm

300~350 kgf (2,940~3,430N) 程度の引抜力で杭が浮き上がった。

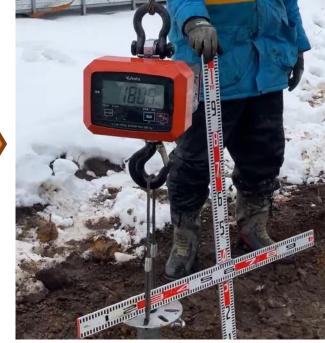
#### 杭の周囲を余盛でカバーした状態

杭長さ : 2,000mm 埋込深さ:1,700mm

1,800 kgf(17,650N)の引抜力 に対して杭は持ちこたえた。

杭の周囲に余盛を行い、 杭と地盤との間に水が 侵入しない対策を取った

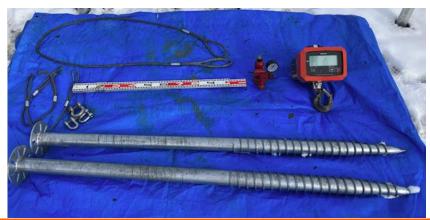
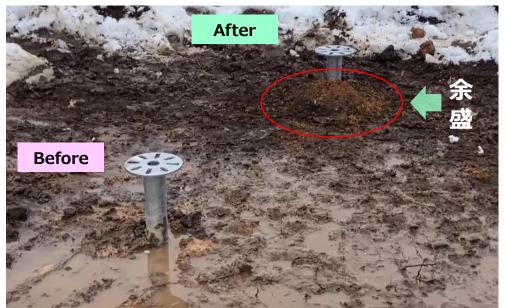
- 杭の周辺が水に浸かり、杭と地盤との境界に水が浸入している杭は、水が浸入 していない状態の杭に比べ、引抜強度が1/5程度に低下することが確認された。
  - ※ あくまで、本試験の環境条件に対する1つの結果であって、他条件での再現性は 確認していないため、参考値としてとらえて頂きたい。
- 杭周辺に水溜まりができない対策として、杭周辺を余盛することにより、 杭と地盤との境界面への水の浸入を防ぎ、杭の引抜力低下を防止できると 考えられる。特に強風による繰り返し荷重を受け、雨水の流れにさらされる 杭基礎に対して効果的な対策であると思われる。

● 本評価は、一様の土質の地盤に対し、2mの間隔を あけて別々の杭にてbefore/afterの試験を行った。
