■ 地域共生・共創のための太陽光発電所チェックリスト用 記入シート

調査情報	調査日	2023/7/15	調査番号 (任意)		記入者情報 (所属/氏名)	
発電所情報	運転開始 年月日	2019/5/7	発電出力	49.5 kW	都道府県	千葉県
発電所情報 (任意記入)	発電所ID		所在地			
	発電事業者					
	保守点検 責任者

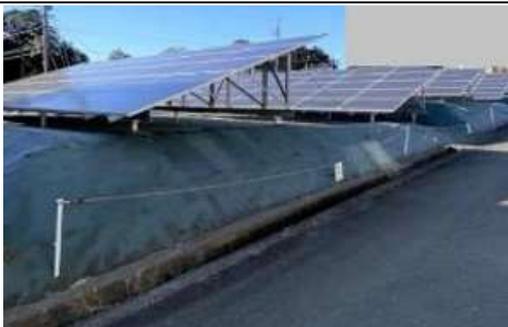
03 ロープのみ、単管1本だけのフェンス ×

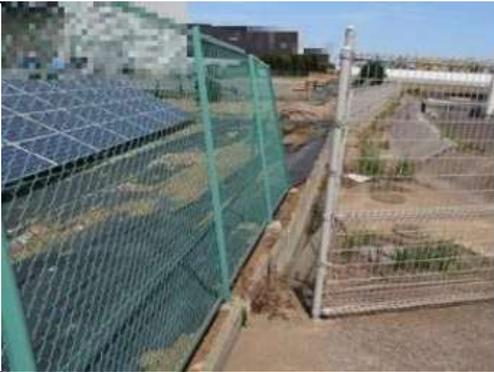
04	フェンスが広範囲で倒壊、強度不十分	○
05	侵入可能な隙間、一部が倒壊	×

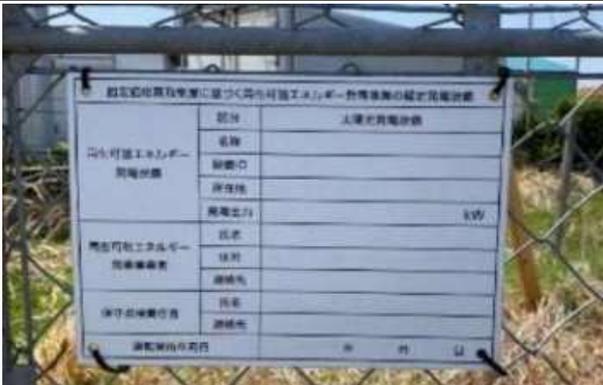
01	標識なし	○
02	何らかの標識があるが、発電事業者、保守責任者の両方の連絡先(住所もしくはTEL)が記載されていない	○
03	文字薄れ、標識破損等で記載内容が読めない	○
04	意図的に外部(地域住民)から見えない位置に掲示	○
05	フェンス外から肉眼で見えにくい位置に掲示	○
06	法令に基づく標識だが、情報に不備あり[設備ID、運転開始日等]	○
07	何らかの標識があり、少なくとも連絡先(住所またはTEL)は確認できるが、法令で定める標識でない	○
08	法令に基づく標識があり記入漏れはないが、認定事業者リストとの内容不一致あり	○
09	法令に基づく標識で記入漏れはないが、文字が薄く読みづらい、もしくは標識素材に劣化あり	△

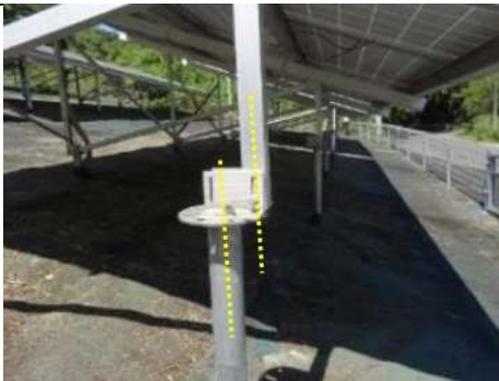
01	不等沈下、アレイを支えられない基礎の傾き	○
02	単管クランプ基礎で4mを超える高さがあり、強度計算が困難な構造と判	○
03	スクリーク杭ネジ部の露出(根入れ不足)	○
04	急傾斜地に設置されており、強度不十分で崩落リスクあり	○
05	負の風圧荷重に対する直接基礎の強度不足	○
06	単管クランプ基礎で4m以下の高さであるが、構造計算が困難な構造と判	○
07	径方向ボルト押しつけによる高さ固定	○
08	基礎締結部の偏心	△
