News Release

2017.12.4

太陽光発電システムの水没実験を実施 —水害時のさらなる安全性確保のための指針策定目指す—

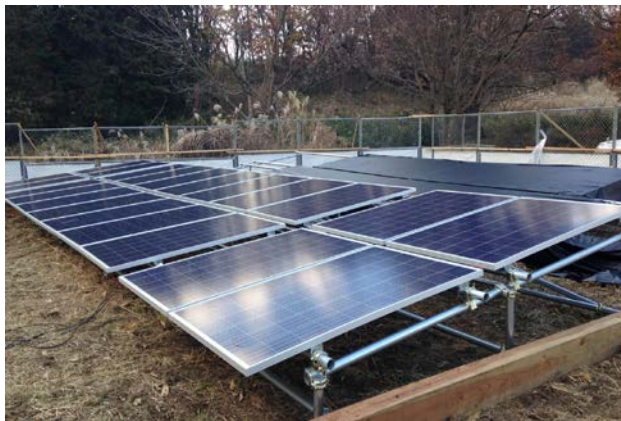
写真1 水没実験に用いた太陽光発電設備

○実験概要: 太陽電池モジュール、接続箱、パワーコンディショナ等の太陽光発電設備を実使用に近い状態(太陽電池アレイ)に組み、これらを調整池に水没させた時の漏電状況および水没後の状態等を確認。また、この実験に先立ち、小規模での事前確認として太陽電池モジュールや接続箱等を水槽に水没させ、漏電状態を計測する実験を実施。

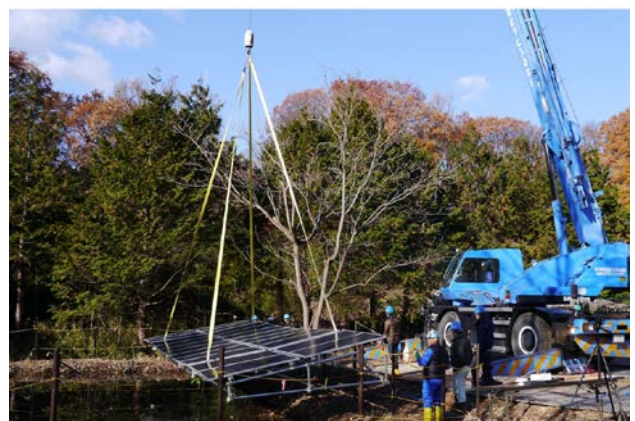
写真2 水没実験の状況(一例)

本実験では、水没時に太陽光発電設備による発電が継続した場合を想定し、太陽光発電設備を実際に外部の環境から閉鎖された池に水没させ、発電設備から水中への漏電状況を測定することによる水

中での感電リスクの把握、および水没後の状態の測定といった定量的な調査を行いました。
