太陽光発電所 Before/After 改善事例集

事例：F-001

低圧発電所（50kW未満）の是正工事例

資料提供) 日本太陽光発電検査技術協会(J-PITA)

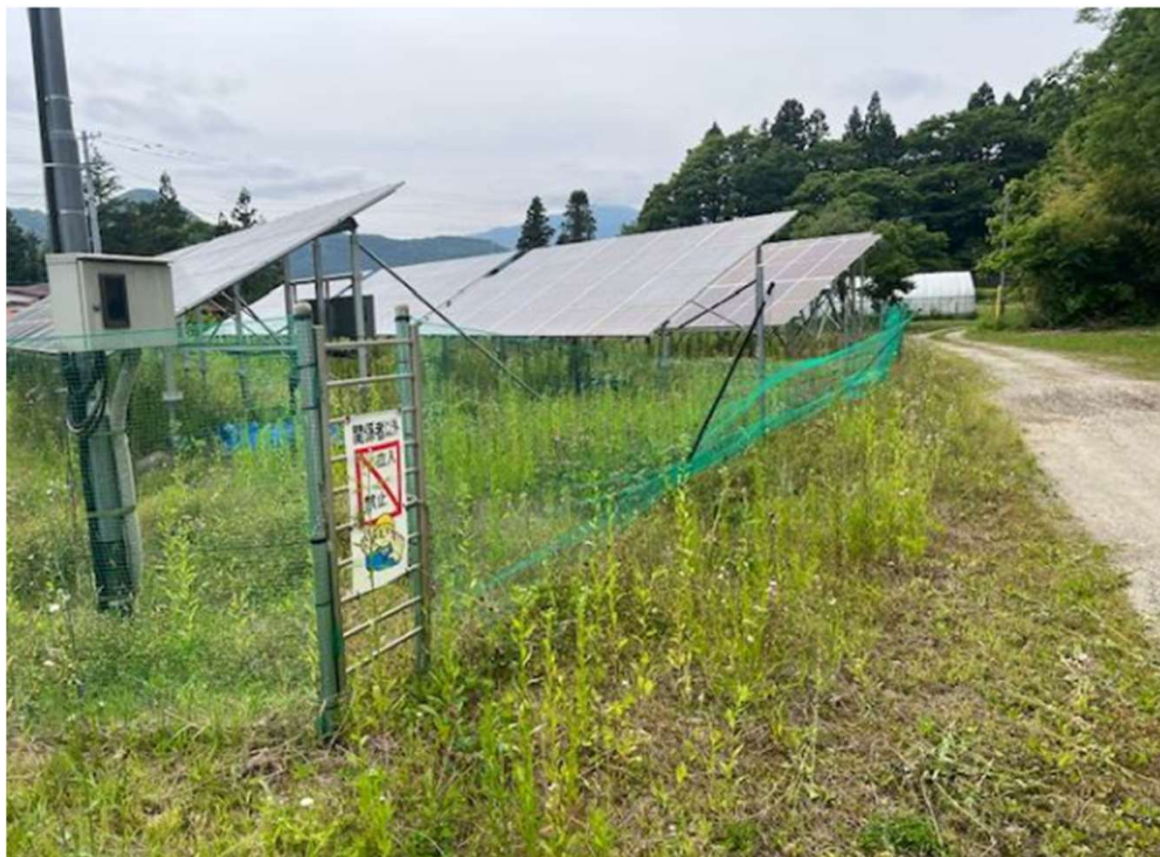
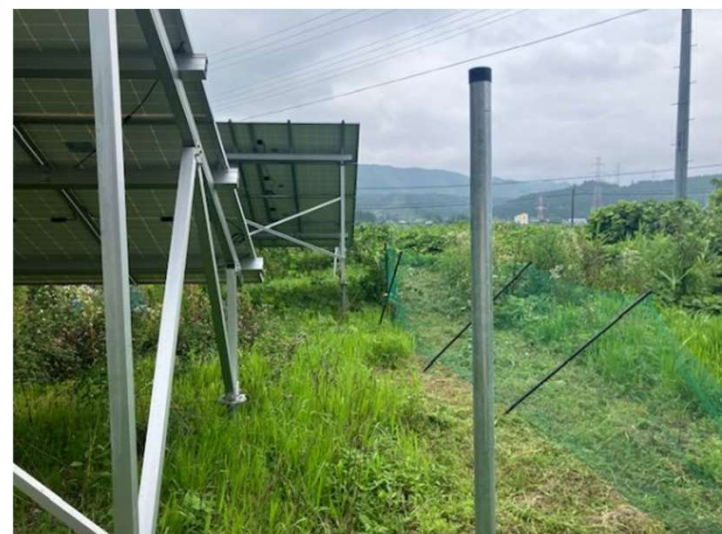
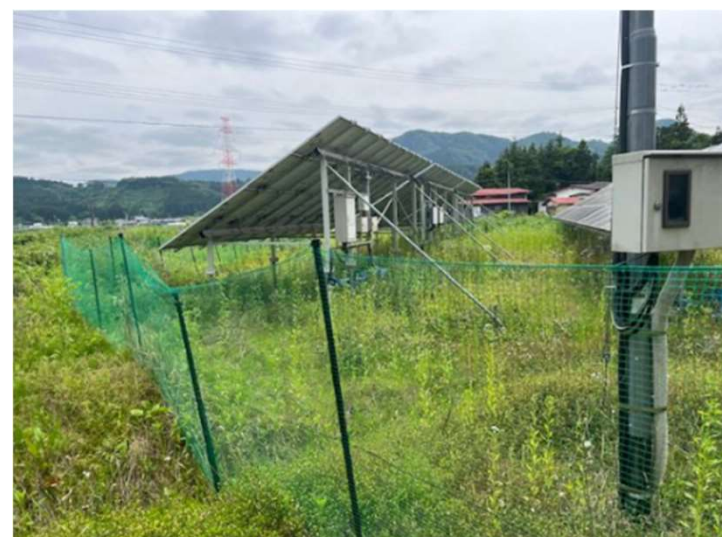
Before

事例No.	対象項目	問題点
F-001	フェンス・標識	・園芸用と見られる支柱とプラスチック製ネットで作られており、随所で支柱の倒れが発生し、第三者が容易に敷地内に入れる状態

全周を金属製フェンスで再施工、標識は敷地内の集電箱に貼りつけてあったものを門扉に掲示して、地域住民から容易に連絡先が分かるようにした。
