太陽光発電所 Before/After 改善事例集

事例：D-004 U字溝の土砂流出防止

U字溝の土砂流出防止

資料提供) 日本太陽光発電検査技術協会(J-PITA)

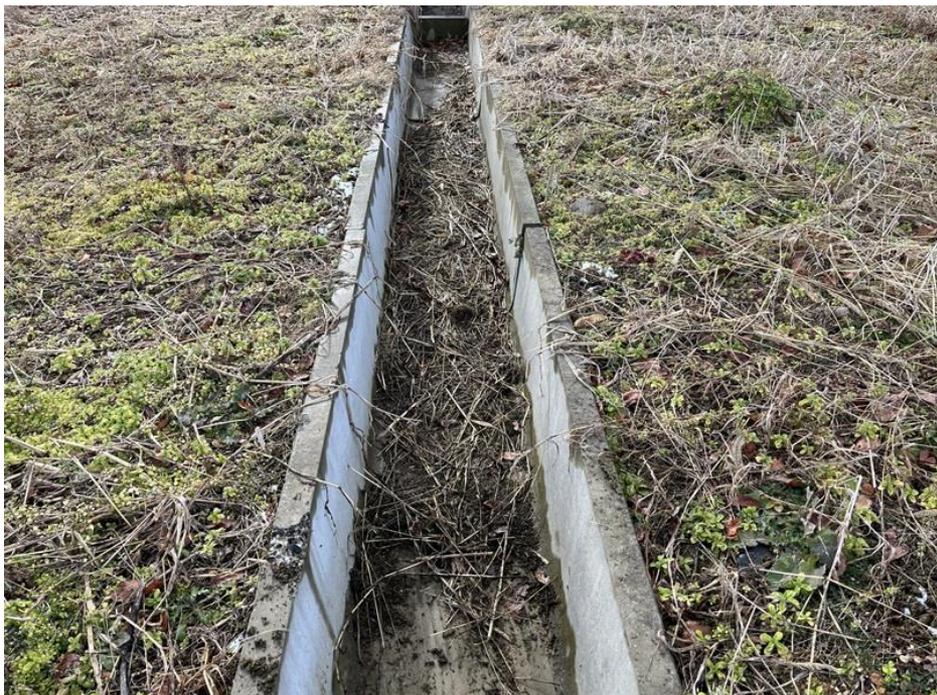
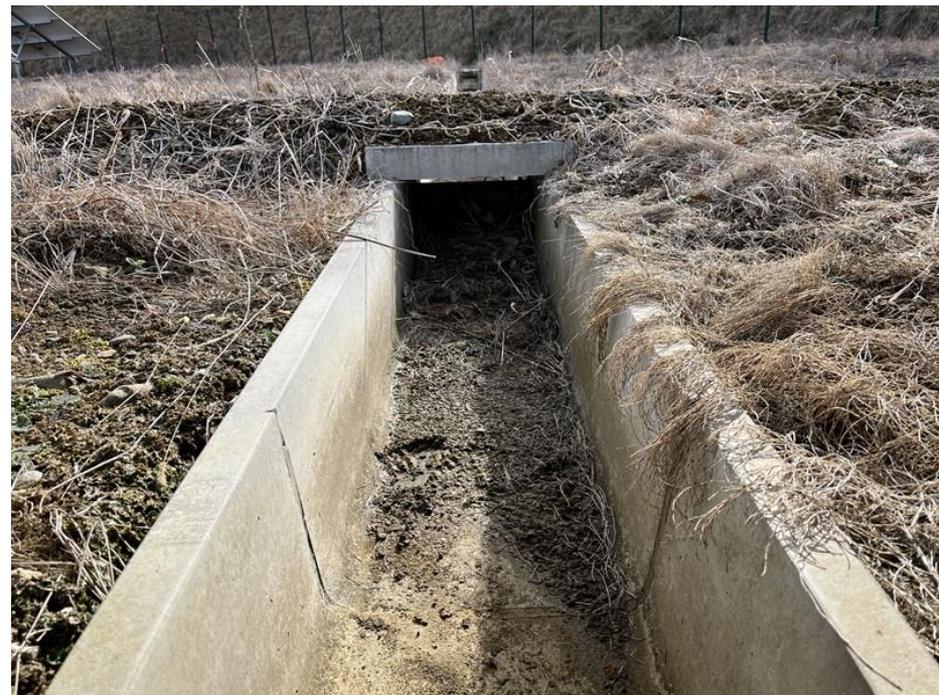
事例No.	対象項目	問題点
D-004	土木・地盤	・発電所敷地内の土砂がU字溝に堆積し、排水効率を低下させる問題

Before U字溝を発電所敷地から土砂が流出する状態

U字溝内に土砂や枯草が堆積し排水に支障がある状態

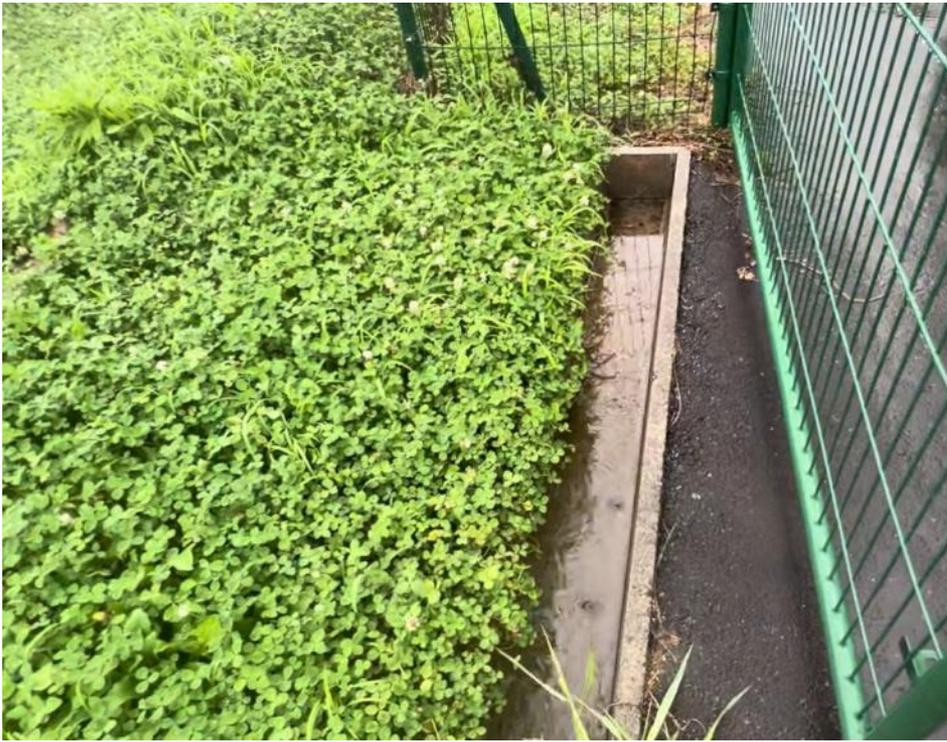
U字溝の手前を被覆植物（カバープランツ）が覆っている状態

U字溝周囲の被覆植物（カバープランツ）によって土砂流れ込みが防止できている

- U字溝の周囲に被覆植物（カバープランツ）を敷設することによりU字溝への土砂流出防止が可能。発電所敷地外への土砂流出がなく、U字溝から土砂をさらうメンテナンスもほぼ不要となりコスト削減にもつながる。

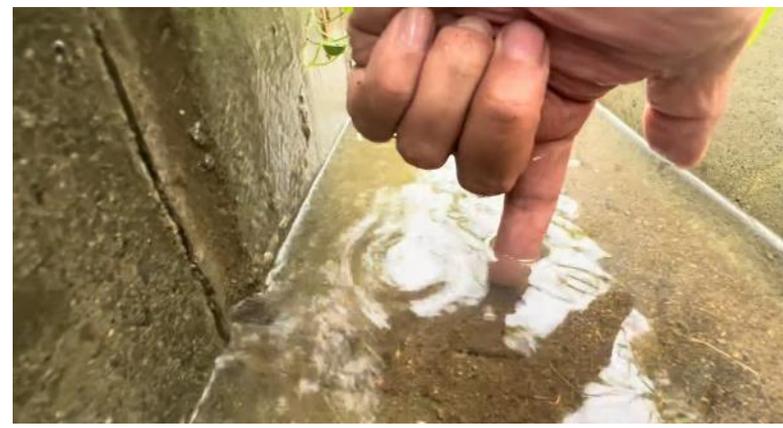
かなり強い雨が降ったのち、小雨になった状態で排水溝内部の状態を確認した。排水は透明で水深2cm程度。

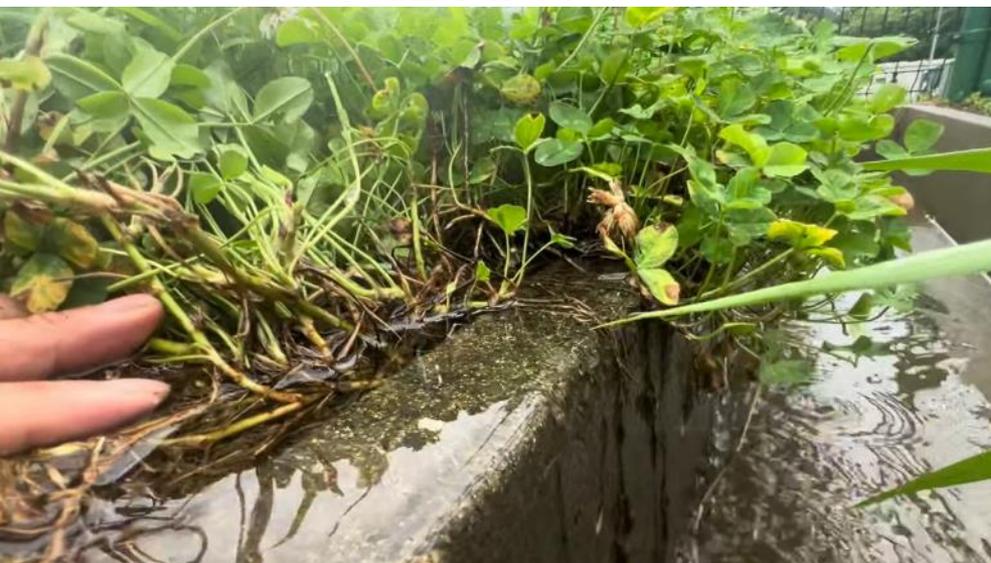
雨水の殆どが雑草をつたうようにU字溝に流れ込んでいき砂は流れ出していない。

U字溝周囲の被覆植物（カバープランツ）によって土砂流れ込みが防止できている

品種：シロツメクサ

生育期間：10cm程度に育つのに半年位

※ 但し、寒地向きで夏季の高温・乾燥には不向きなため、
気候に応じて芝なども検討すべき

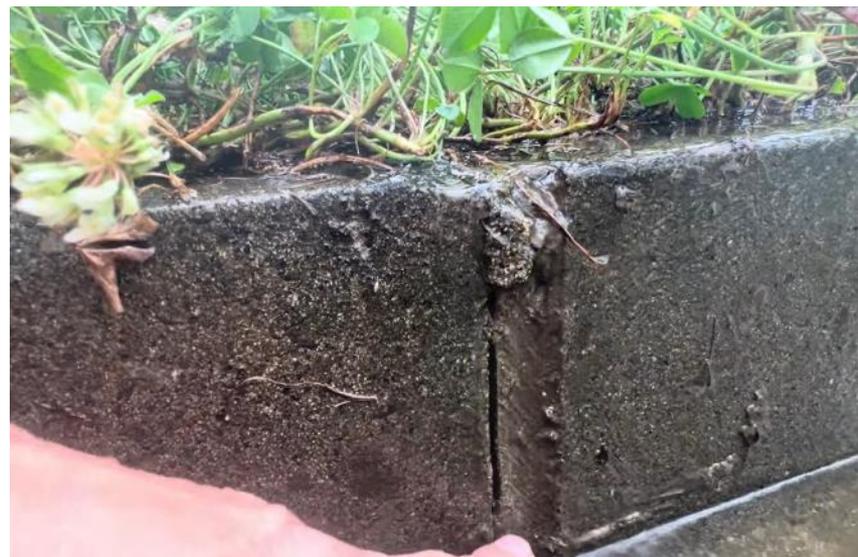
U字溝のつなぎ目部分の隙間からも透明な雨水が流れ出てくる
