# 太陽光発電所 Before/After 改善事例集

## 事例：D-001

### 高圧発電所（1.2MW）の是正工事例

資料提供）日本太陽光発電検査技術協会(J-PITA)

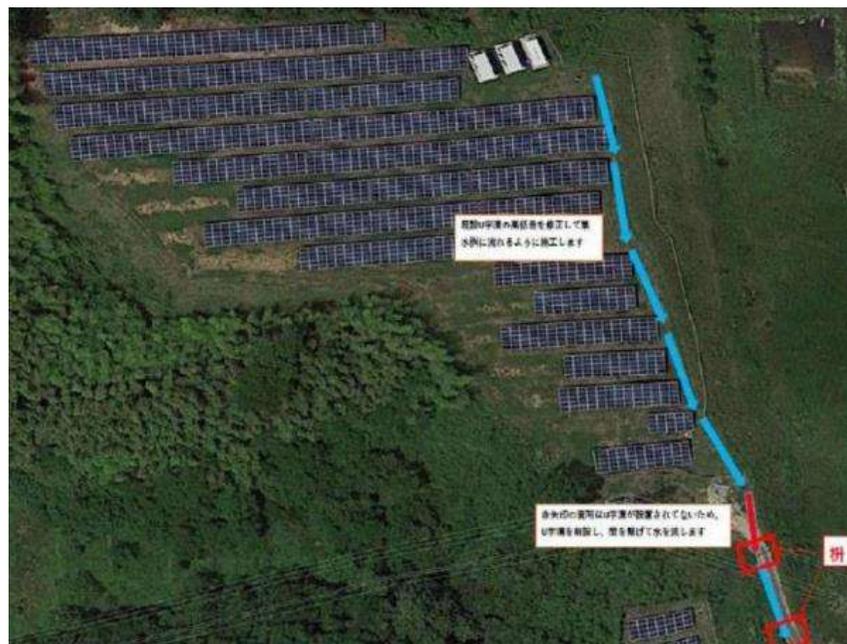
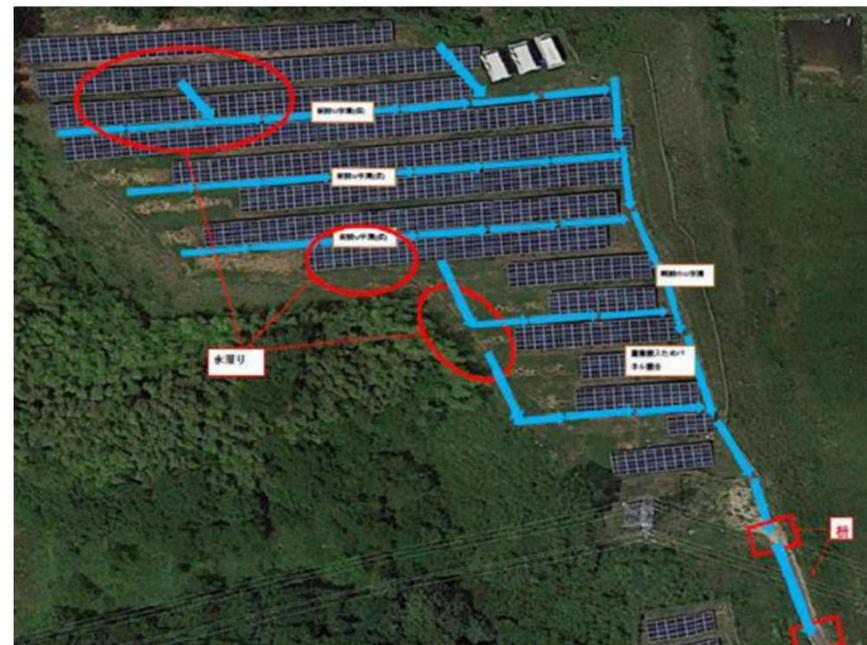
### ① 南北U字溝改修

事例No.	対象項目	問題点
D-001	土木・地盤	<ul style="list-style-type: none"><li>敷地内排水対策が不十分のため、軟弱地盤化による不同沈下発生</li><li>土砂流出問題、路肩崩壊リスク</li></ul>

- ① 南北U字溝改修 + ② 平場の東西勾配確保 + ③ 東西U字溝新設

■ 勾配が取れていない南北U字溝を改修し、5/1000勾配を確保

■ 北側排水柵は生かしたまま南側の市の排水溝へU字溝を延長した。  
(放流許可取得済)
