太陽光発電所 Before/After 改善事例集

事例：D-002 防草シートによる土砂流出対策、他

防草シートによる土砂流出対策、他

事例No.	対象項目	問題点
D-002	土木・地盤	・アレイ下端からの雨水により土砂が下流に流出する問題

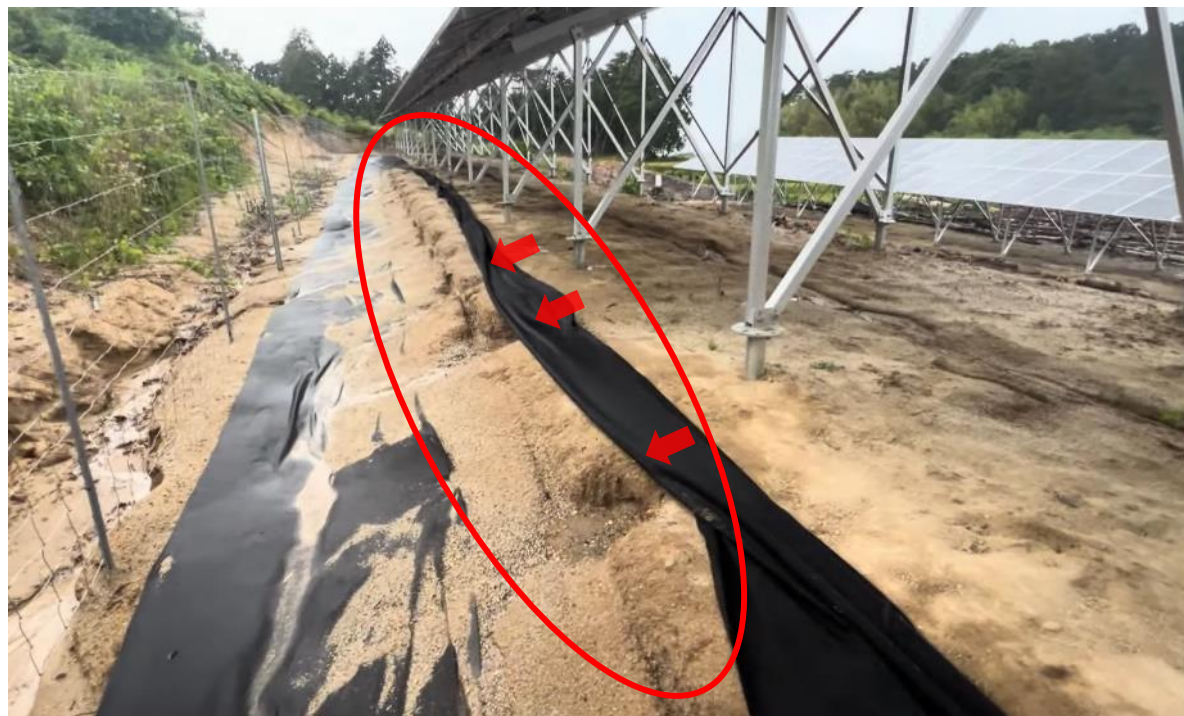
Before

アレイ下端より落下した雨水によって地盤の洗掘が起きて土砂が下流に流されている

特にアレイとアレイの間隙から落下した雨水により、地盤が深く洗掘されているのが見て取れる。
(矢印の部分)

このような、砂やれきを多く含む土質の場合、写真のように土砂が簡単に運ばれてしまう。

※ 写真では土砂流出対策のための防草シートを一部剥がした状態で放置して実験を行った。

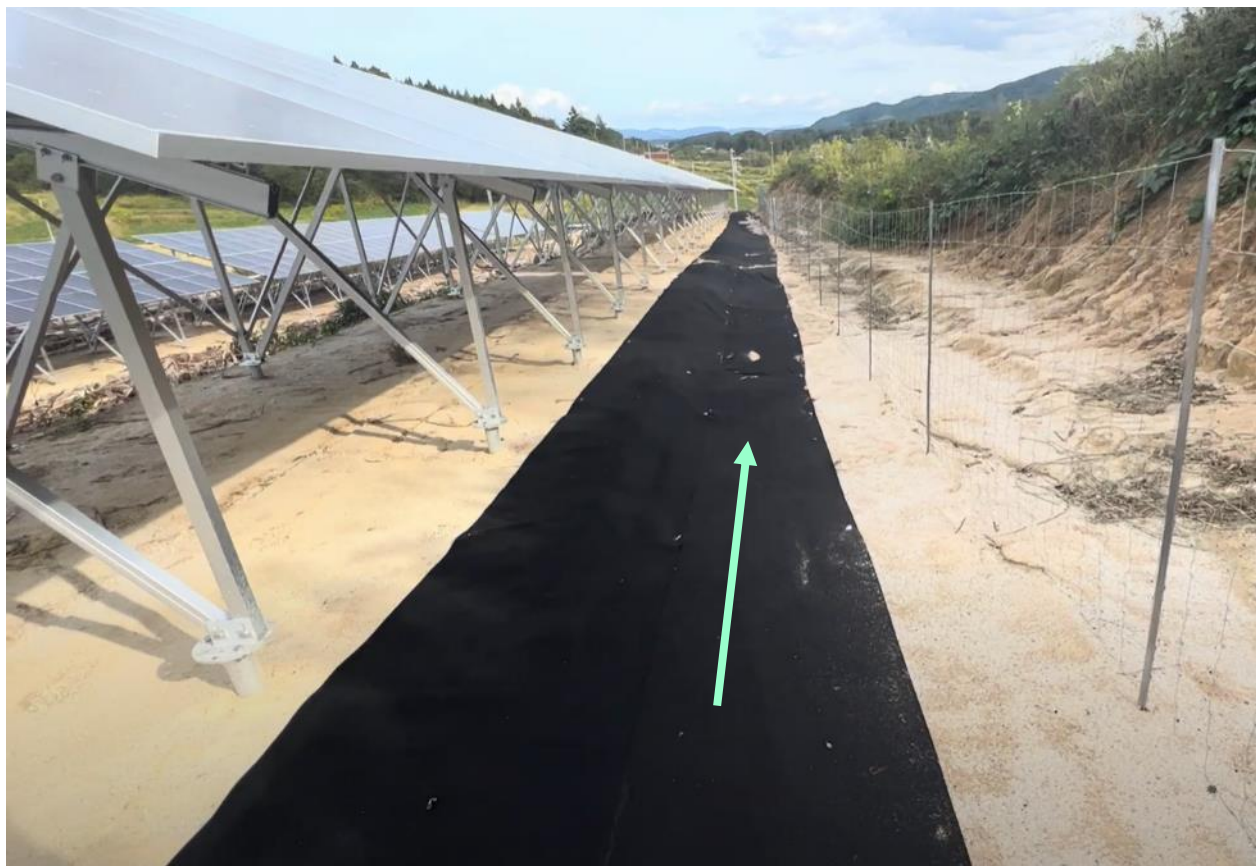
After

対策その① : 雨水落下部に**防草シート**を敷設することにより土砂流出が防止できている

写真のように東西方向に勾配がついた地形であれば、防草シートの上を水だけが流れ下っていき、土砂の流出が効果的に防止できている。

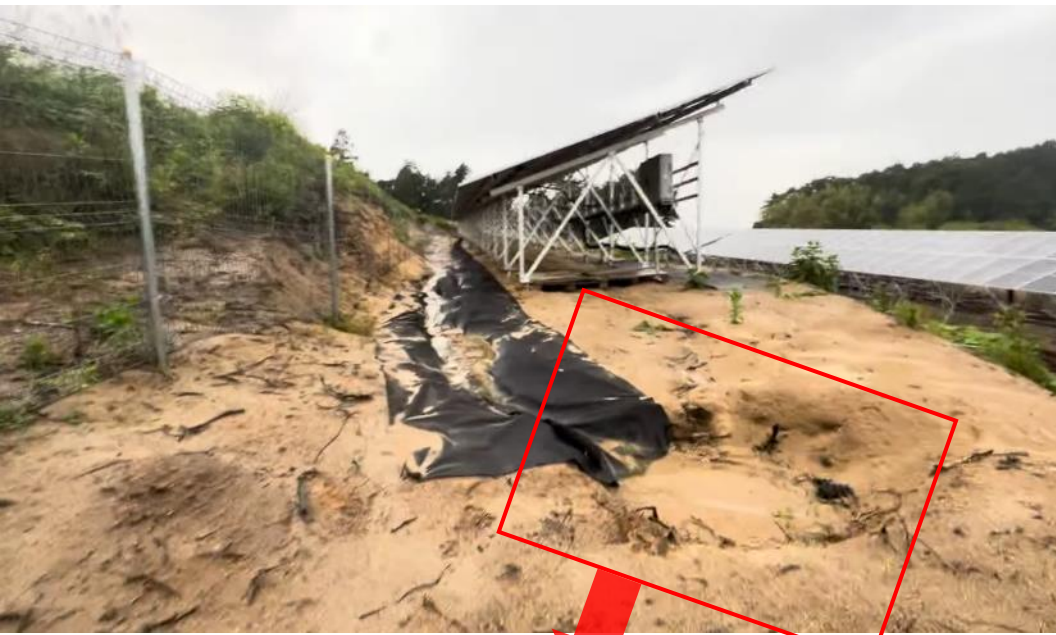
After

対策その②：防草シート上を流れる雨水の流末に釜場を設け、沈砂池の役目を持たせる

写真のように釜場を設け、少し高い位置に排水ダクトを設置し、流速が落ちた上澄みだけを下流に導く。

写真の状態は釜場設置後9か月が経過した状態で、釜場に土砂が溜まって排水ダクトの一部が埋もれている。半年に1度、釜場に溜まった土砂を除去することにより土砂流出対策として持続的に機能する。

※ 土砂は発電所外部から流入してくるものも含まれる。

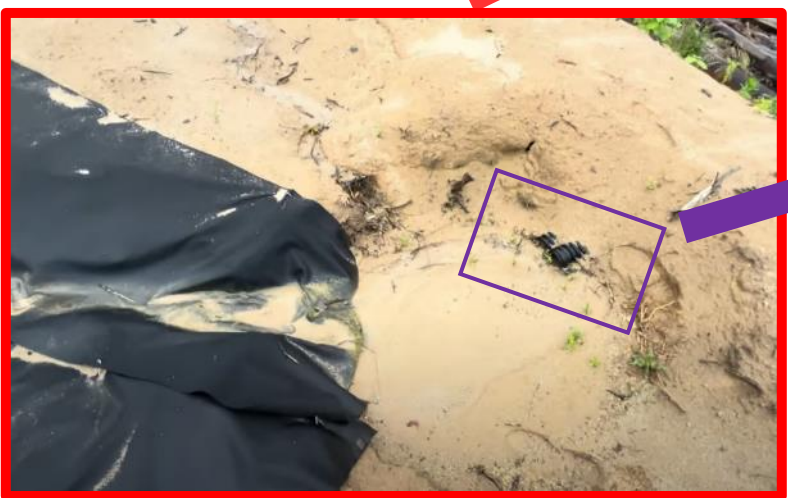
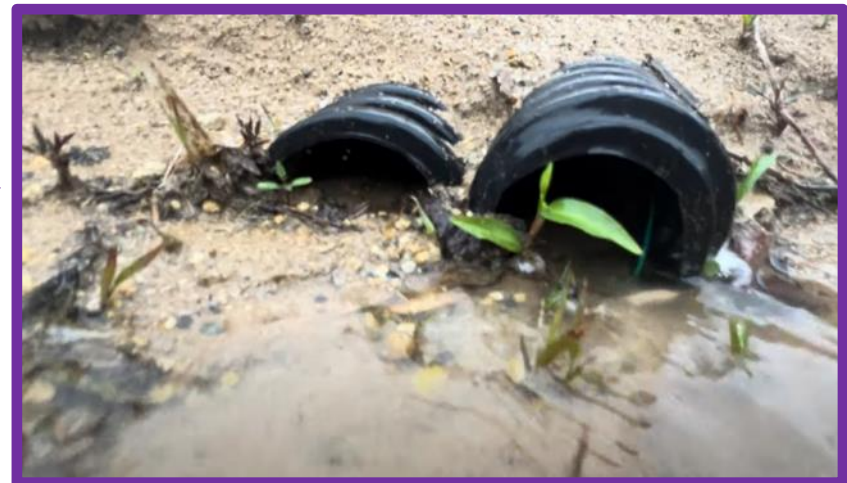
排水ダクトを2本埋設 ※ 9か月後の状態

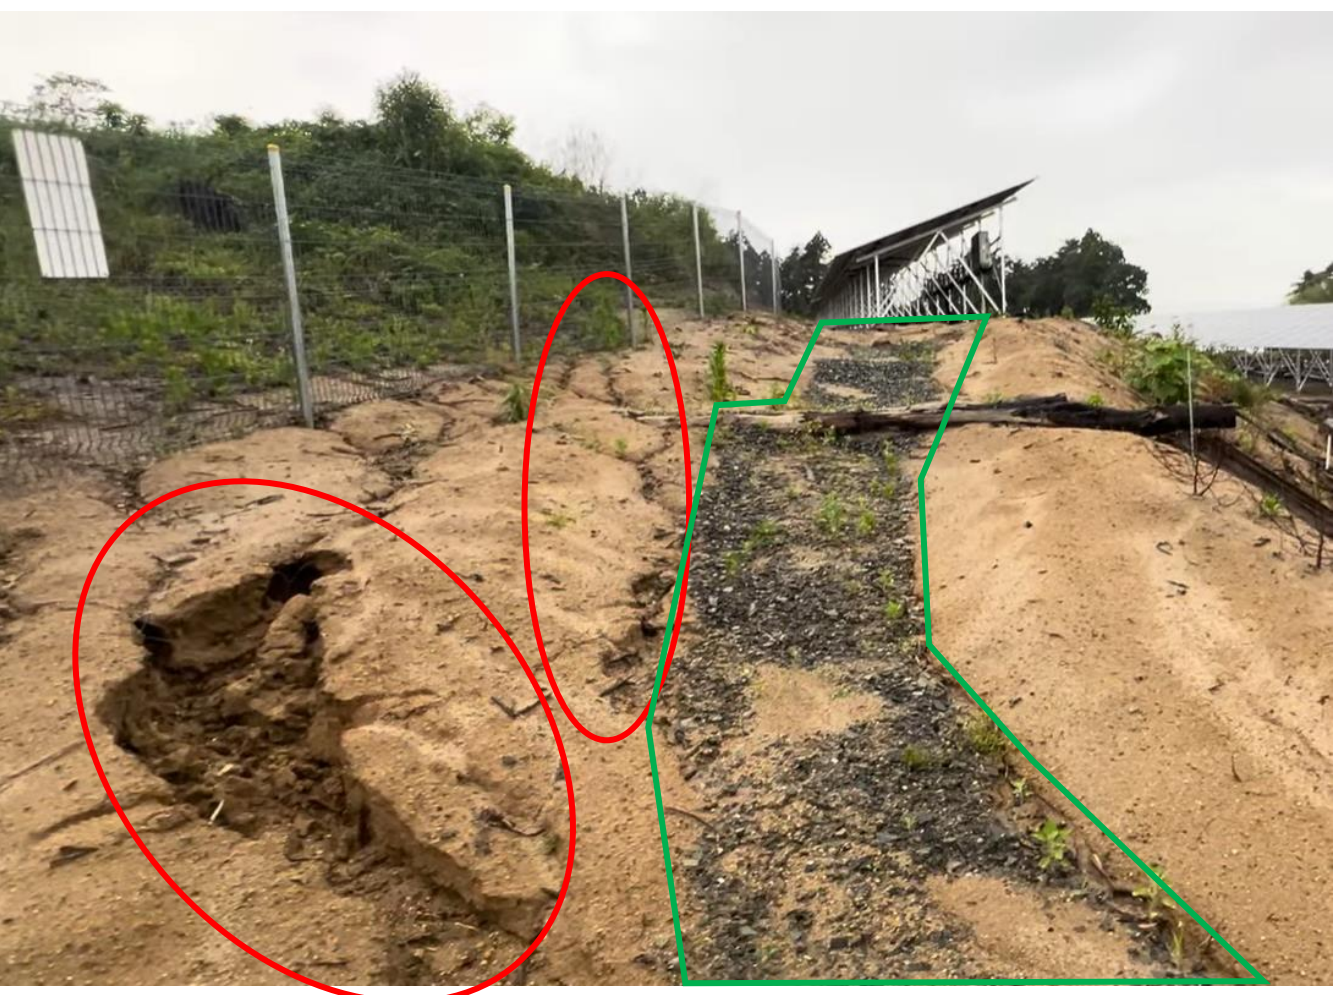
After

対策その③：水みちとなるエリアに砂利を敷設する

大量の雨水が流れる水みちに砂利を敷設することにより洗掘が防止でき、土砂流失も大幅に軽減できている。

砂利を敷設していない赤丸部分は、発電所敷地外から流れる雨水の影響で、流量が少ない割には大きな洗掘が生じている

前頁の釜場から雨水が溢れた場合は砂利を敷設した水みちを流れるように排水設計がされている。

※ このエリアは比較実験のため洗掘の状態で放置

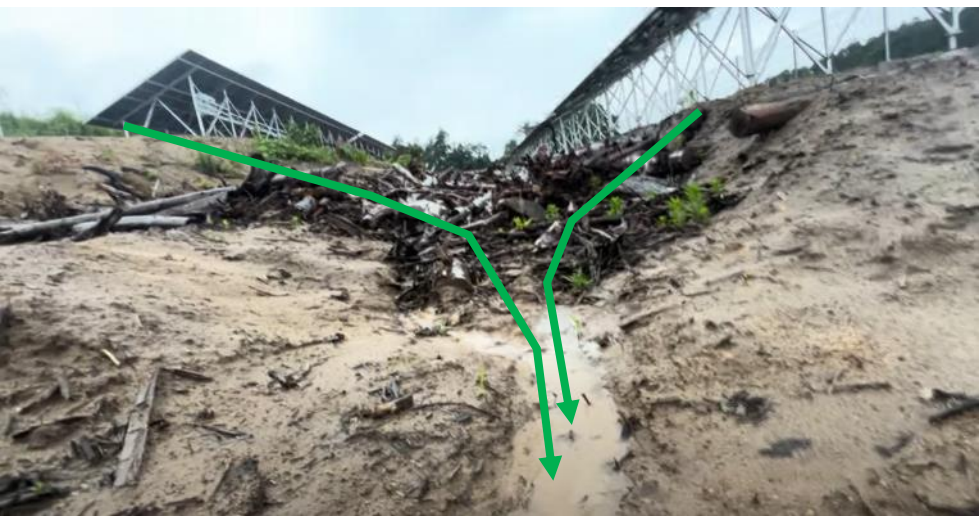
After

対策その④：沈砂池を敷設する

発電所建設の際に伐採した木材を水みちに配置し、土砂流失を押さえている。

発電所の流末に沈砂池を設け、水だけを排水するように設計されている。

通常の雨であれば下の写真のレベルから水位は上がらずに地下水として浸透していることを確認済。

※ 発電所建設時に伐採した木材を有効活用し、雨水から土砂を分離している。状態は安定。

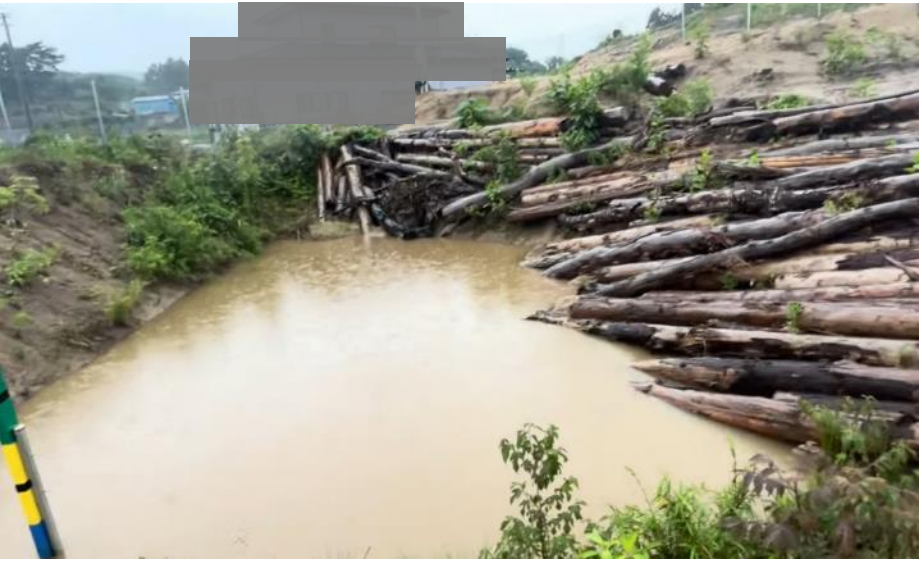
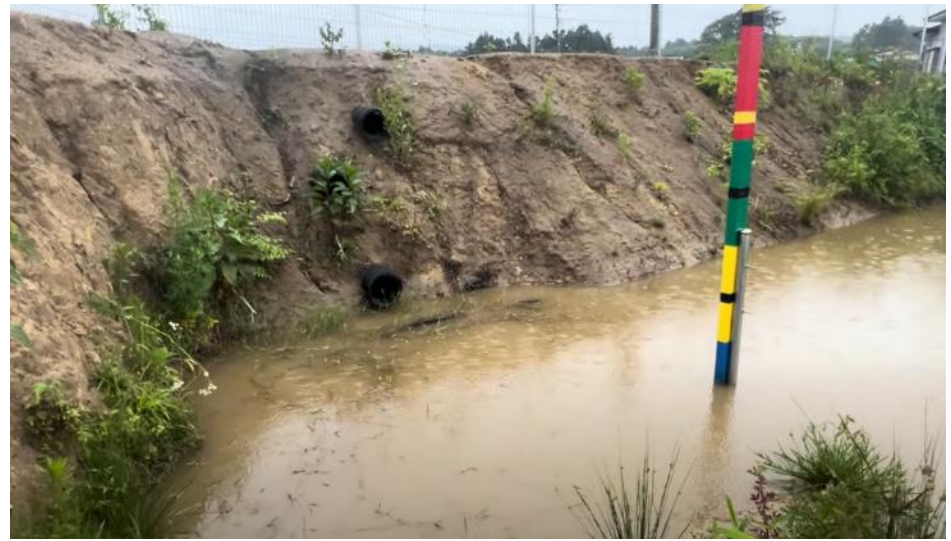
沈砂池へ

雨が降り続けている状態でも水位が一定
⇒ 地下水として浸透している

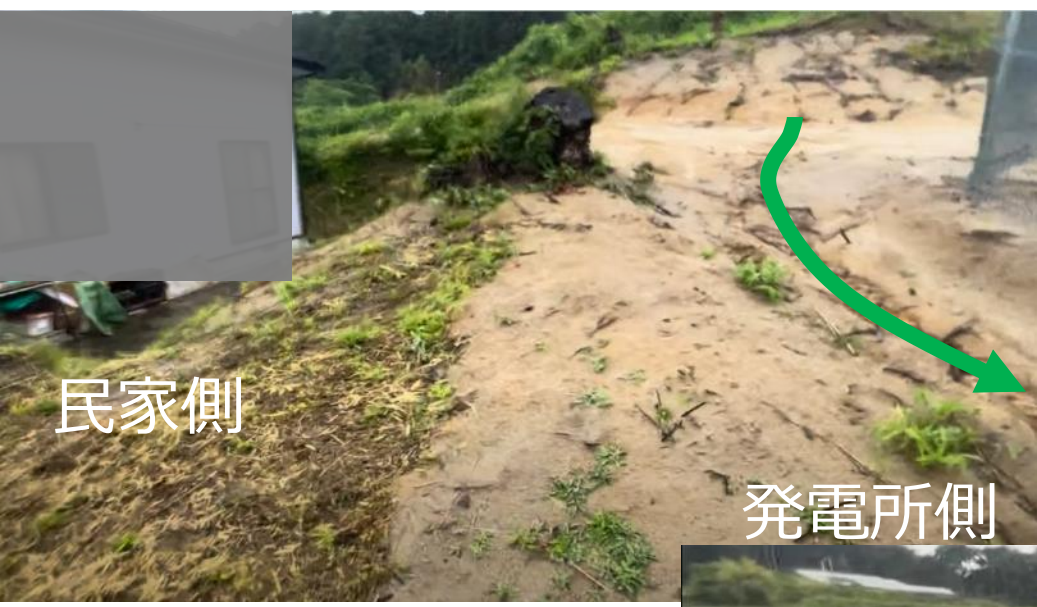
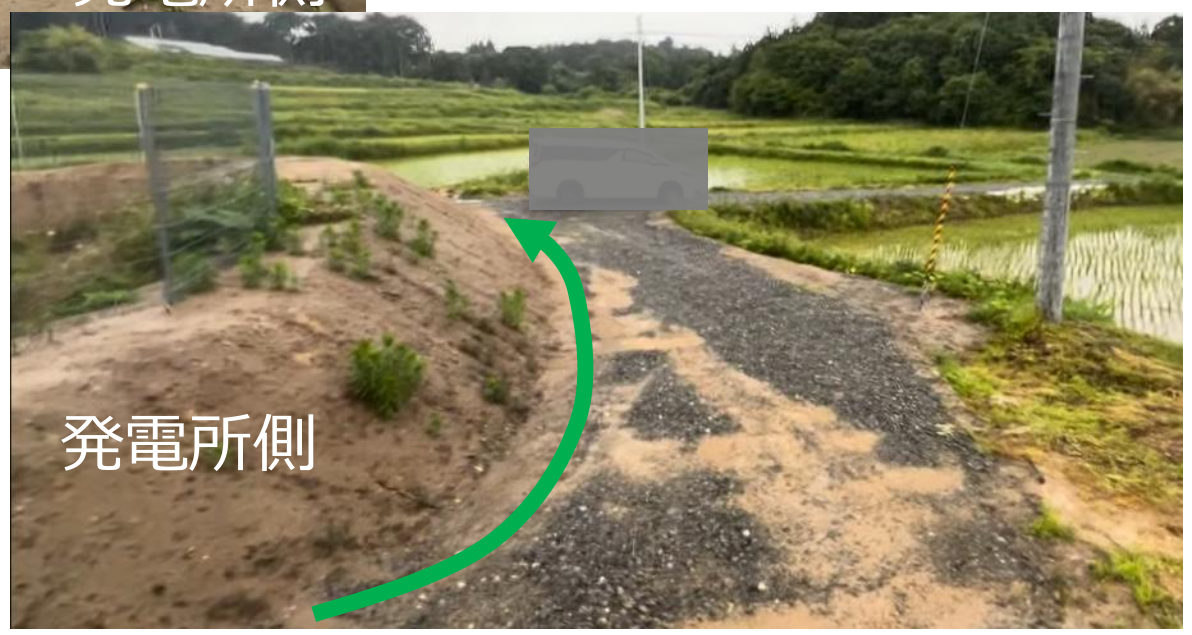
After

対策その⑤：敷地外の水みちの整備（排水を考慮した勾配）＋砂利の敷設

雨水の流れ（水みち）を考慮し、発電所周囲の勾配設計をしっかりと行っている。

側壁部は崩壊しない安定した強度が保てる角度でしっかりと転圧しており、見た目にも不安はない。

砂利を敷設して田畑には土砂が流入しない水みちの勾配設計を行っている。
